## **Bytové domy Železná Ruda, čp. 407,408**

### *Termodiagnostika objektu - exteriér*

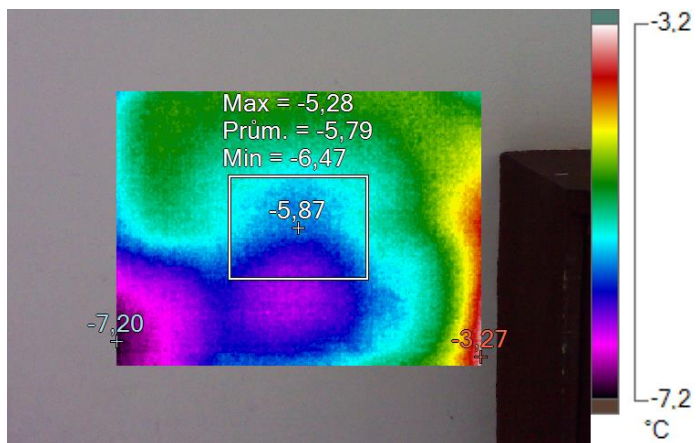
**IR000379.IS2**

Srovnávací měření na vnější straně obvodové stěny domu.

Vnější teplota -10,5 °C, teplota povrchu dotyk. teploměr

-5,12 °C

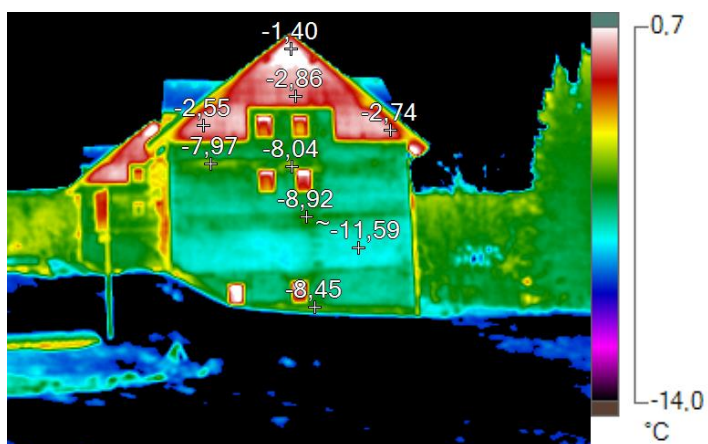
**IR000380.IS2**

čp. 407 - západní strana, vzd. 50m

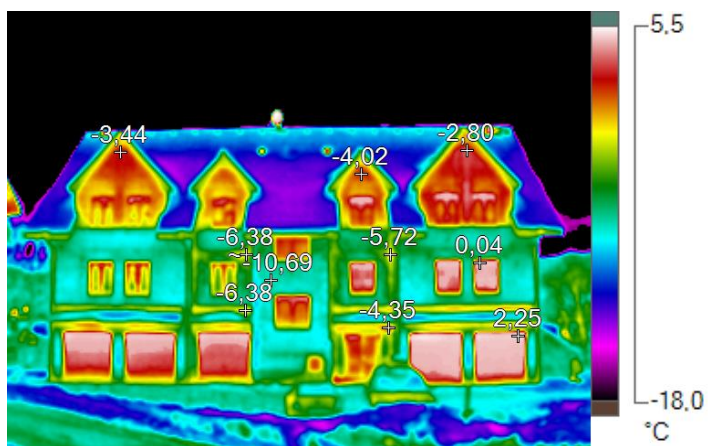
**IR000381.IS2**

čp. 407, severní strana, vzd. 45m

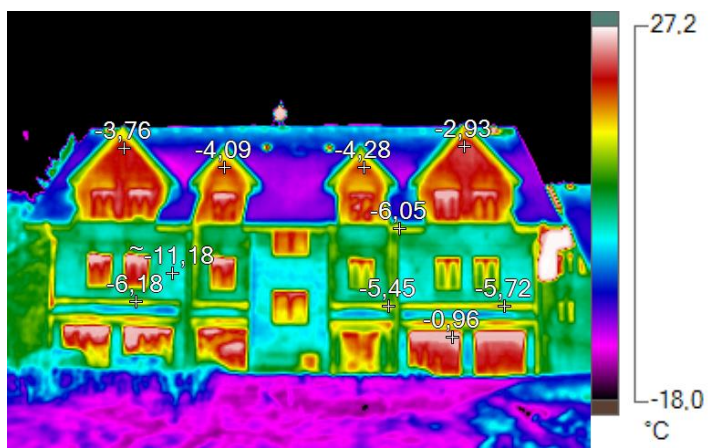
**IR000382.IS2**

čp. 408 - severní strana, vzd. 46m

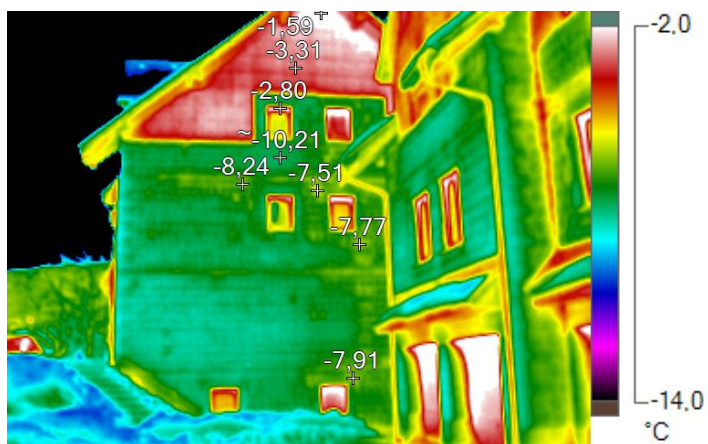
**IR000383.IS2**

čp. 408 západní strana, vzd. 35m, skladba st.materiálu pod omítkou je patrná z foto v průběhu výstavby č. 2

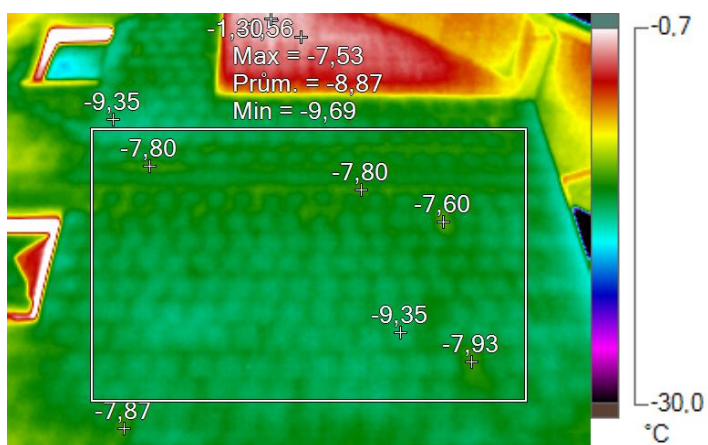
**IR000384.IS2**

Východní strana bez vlivu slunce čp. 407

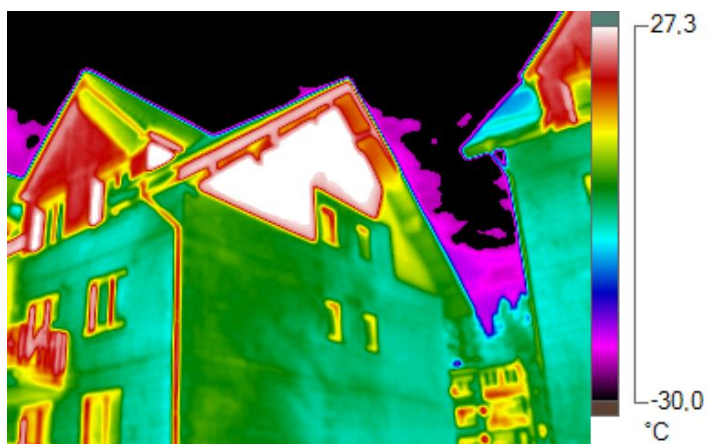
**IR000385.IS2**

Východní strana čp.407 - vliv slunečního záření.

Teplotní rozdíly konstrukce jsou shodné s ostatními stěnami domu.

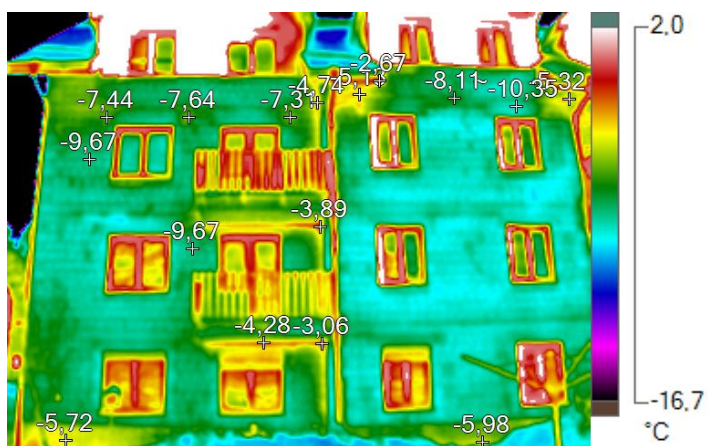
**IR000386.IS2**

čp. 408 jižní strana domu.

Horní vikýře - vliv sluzn. záření

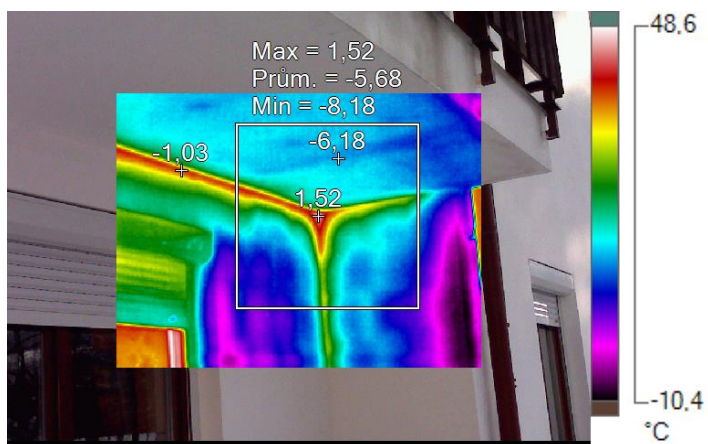
**IR000387.IS2**

Detail balkónové desky - vytažená stropní konstrukce

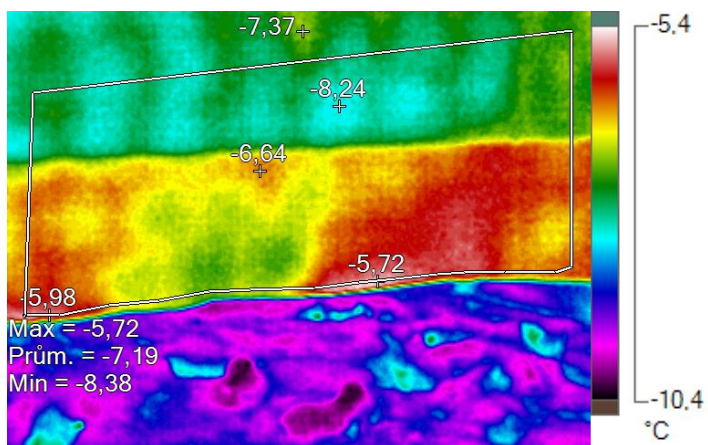
**IR000388.IS2**

Detail soklové části.

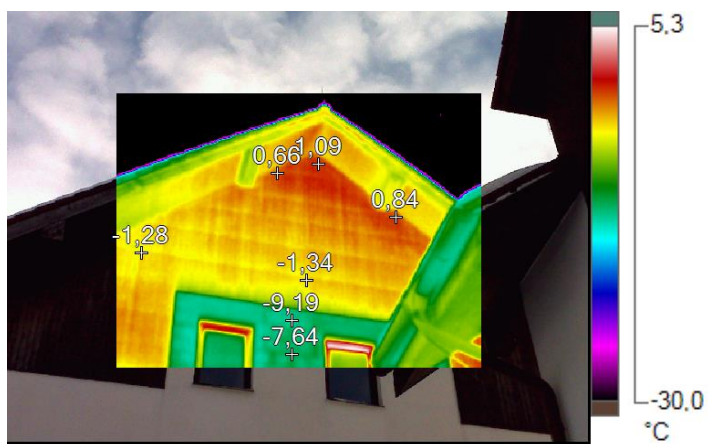
**IR000389.IS2**

Detail štítu západní strany čp. 408

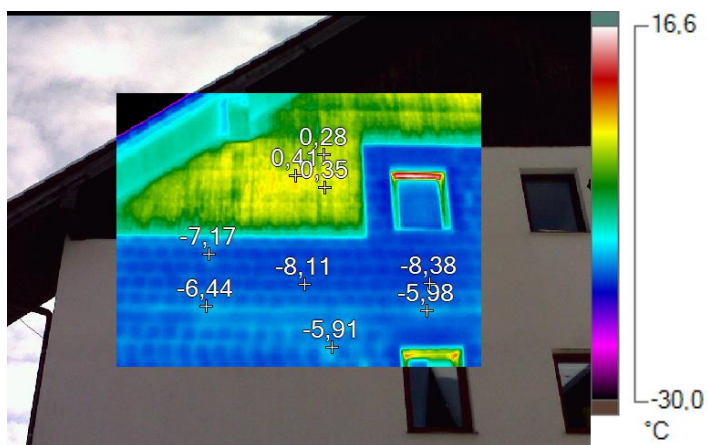
**IR000390.IS2**

Detail západní strany čp. 408 - obvodová stěna - dřevěný obklad štítu

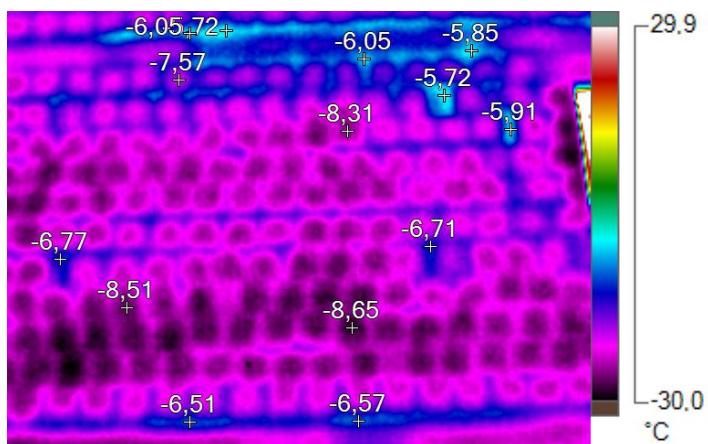
**IR000391.IS2**

Detail rozložení teplot na obvodové zděné stěně - prostup maltovým ložem a v místech nepřesností zdění, kde jsou cihelné bloky nahrazeny zdíci maltou, nebo jinými materiály.

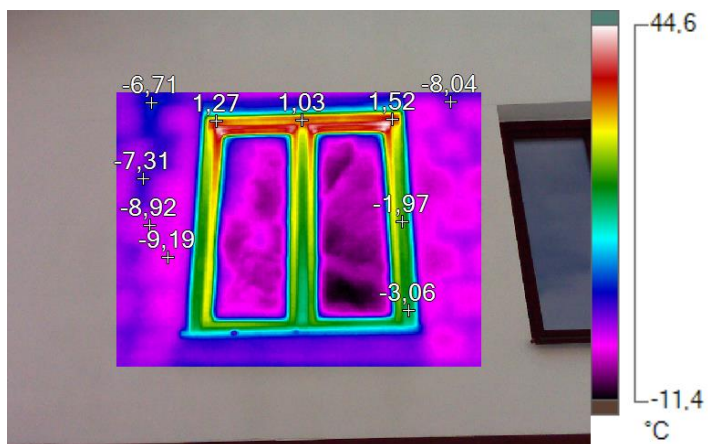
**IR000392.IS2**

Detail osazení okna - prostup přípojovací spárkou, netěsností a rámem okna.

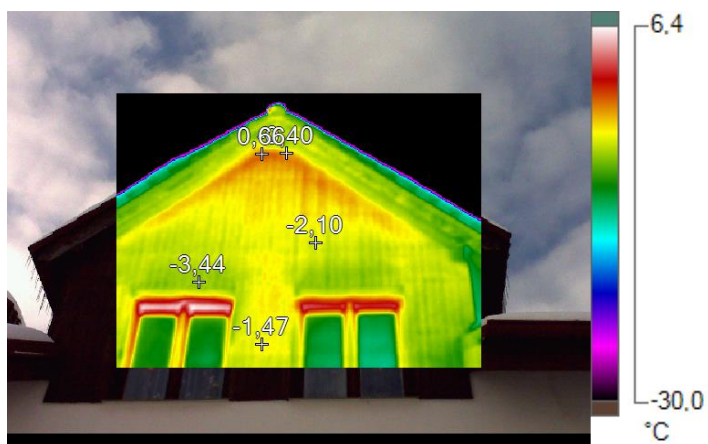
**IR000393.IS2**

Detail horní části vikýře

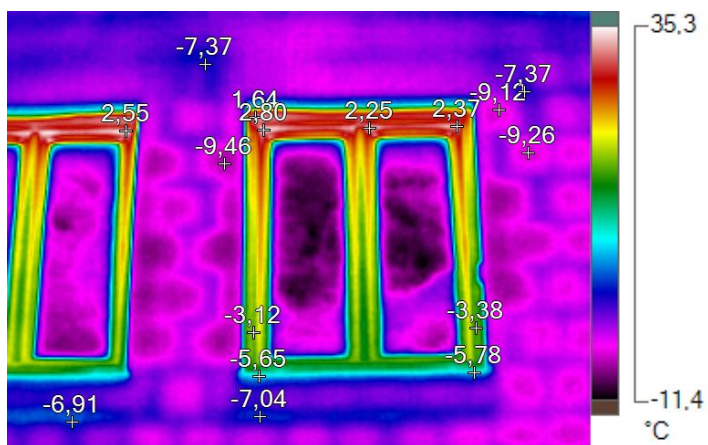
**IR000394.IS2**

Detail TM v místě oken

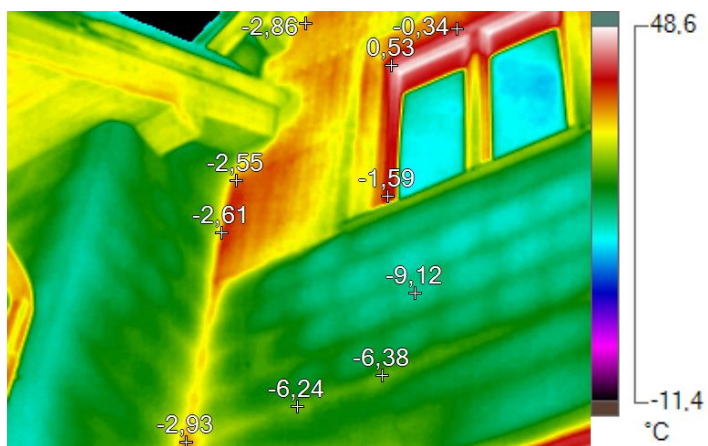
**IR000395.IS2**

Detail koutu a přechodu na obložení vykýře

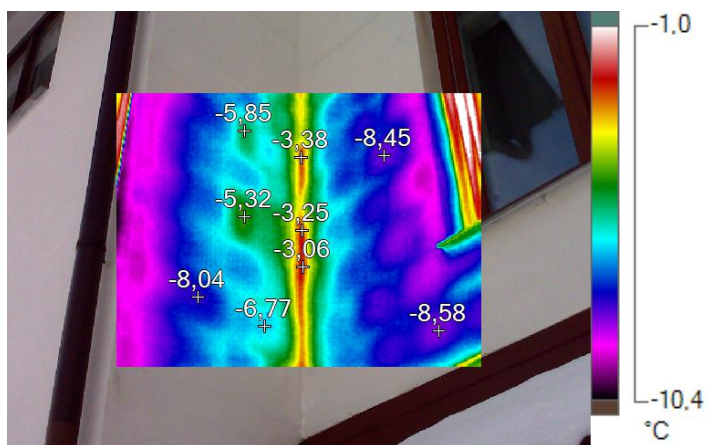
**IR000396.IS2**

Detail koutu obvod. stěny - skladba zdiva pod omítkou je patrná z foto z průběhu výstavby č.1

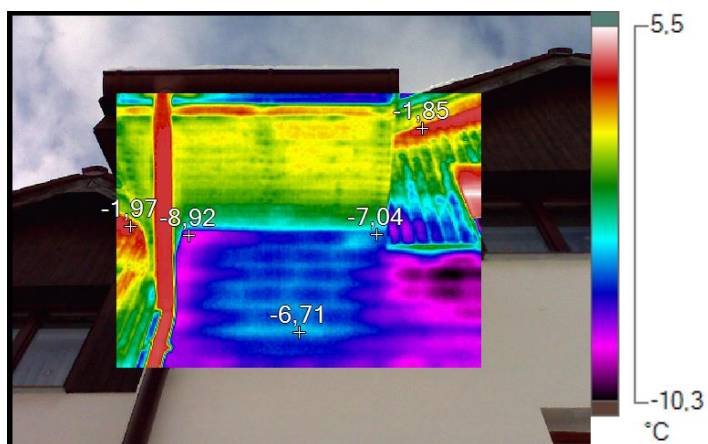
**IR000397.IS2**

Detail střešního přesahu a obložení vikýřů

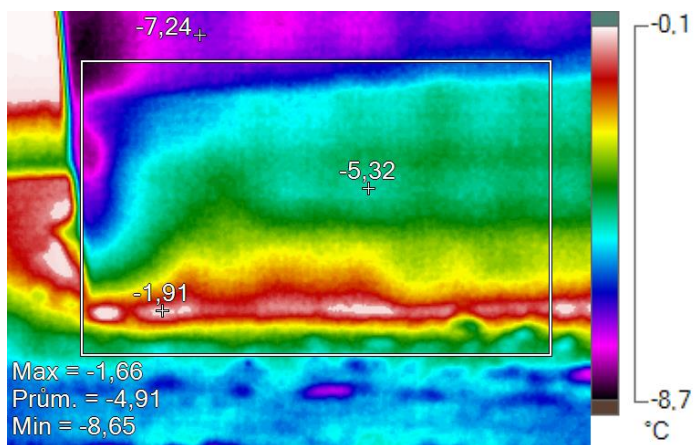
**IR000399.IS2**

Detail soklové části domu.

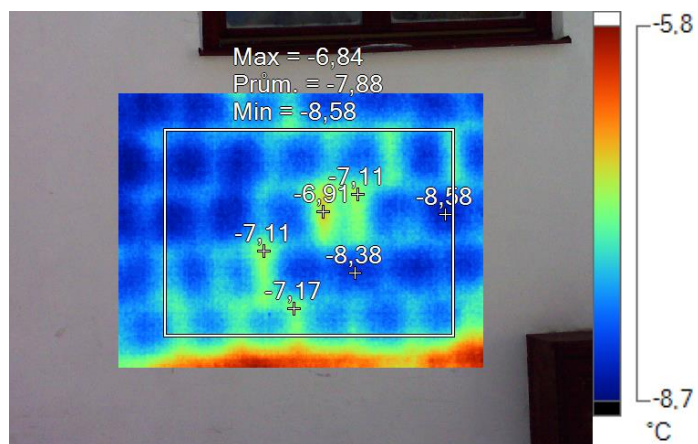
**IR000400.IS2**

Detail dozdivání obvodové stěny rozdílným materiálem.

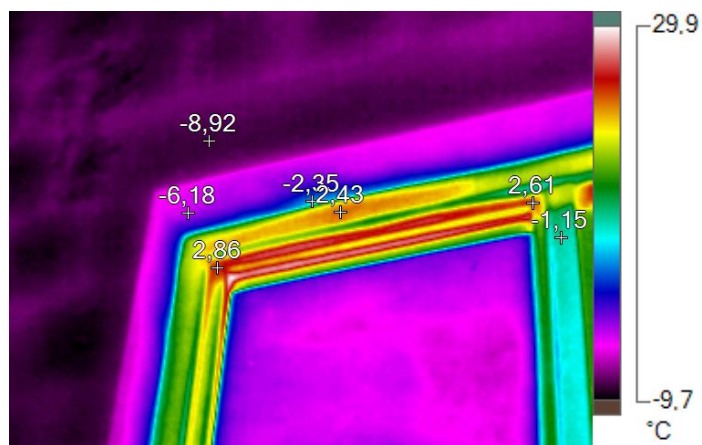
**IR000401.IS2**

Detail nadpraží okna

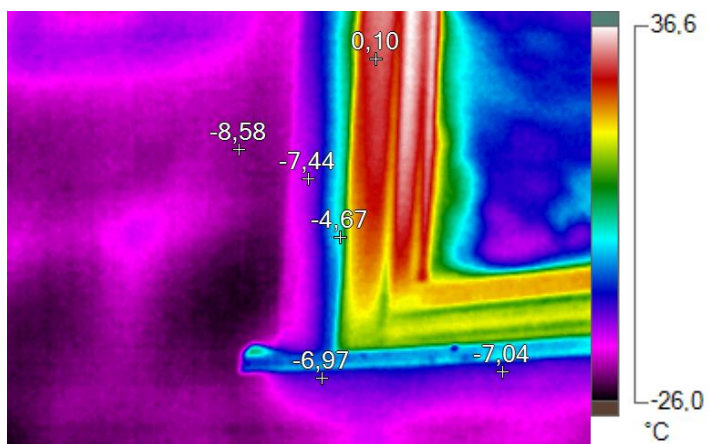
**IR000402.IS2**

Detail ostění a parapetu okna

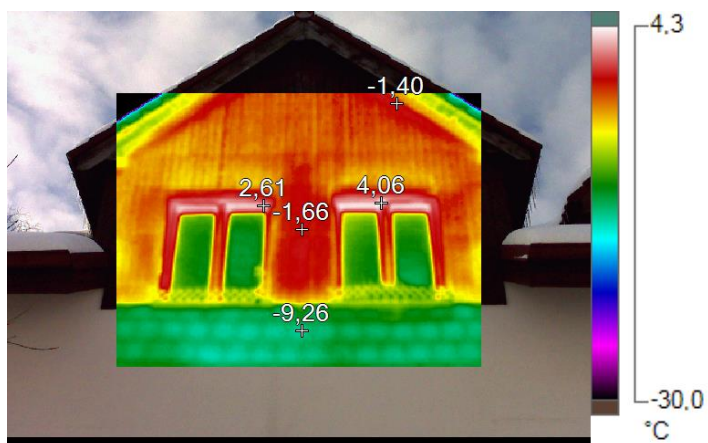
**IR000404.IS2**

Detail vikýř

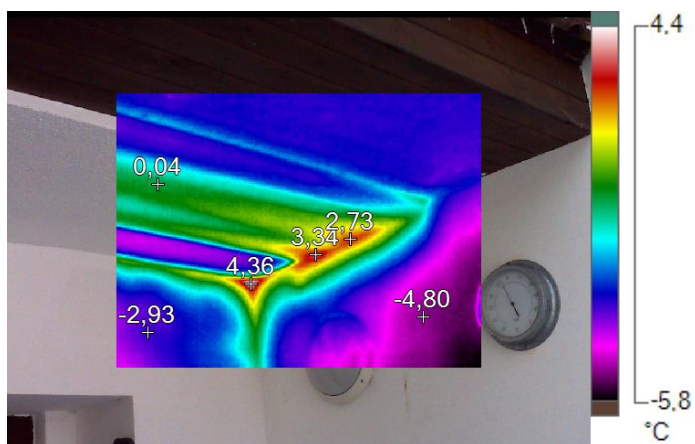
**IR000405.IS2**

Detail nad vstupem do domu.

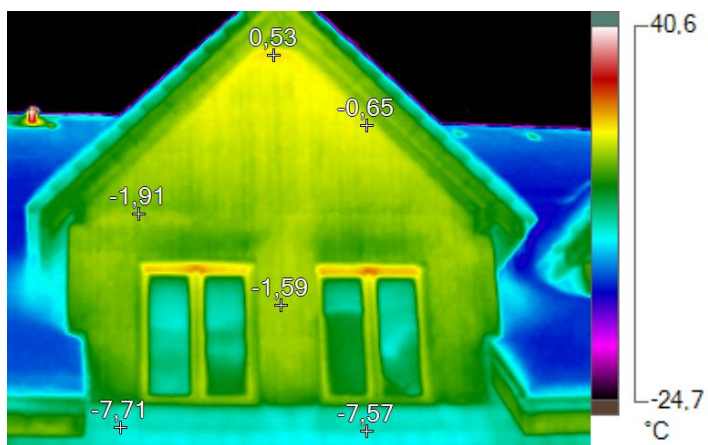
**IR000406.IS2**

Vikýř podkroví - severní stěna

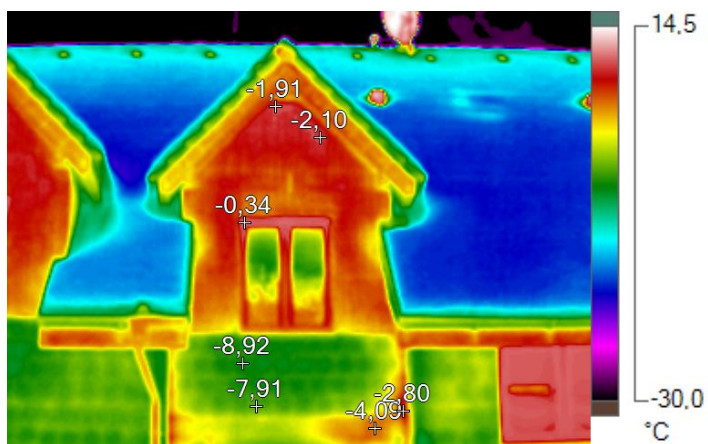
**IR000407.IS2**

Vikýř podkroví - malý severní stěna

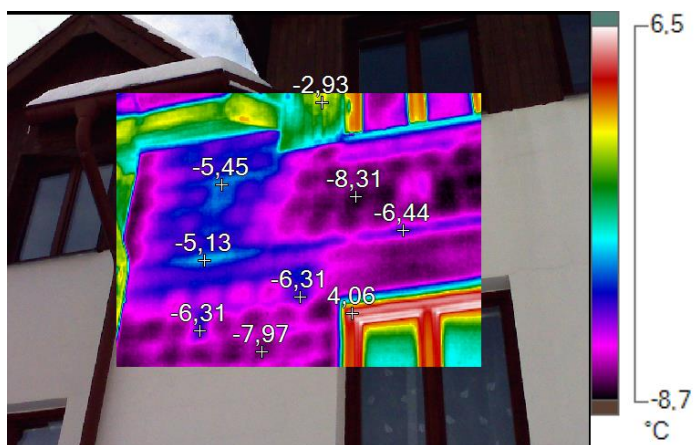
**IR000408.IS2**

Detail - severní stěna domu

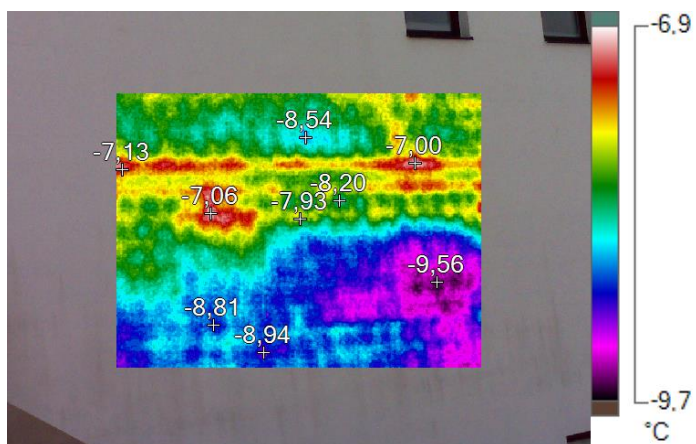
**IR000409.IS2**

Detail obvodové stěny západní strana čp. 407

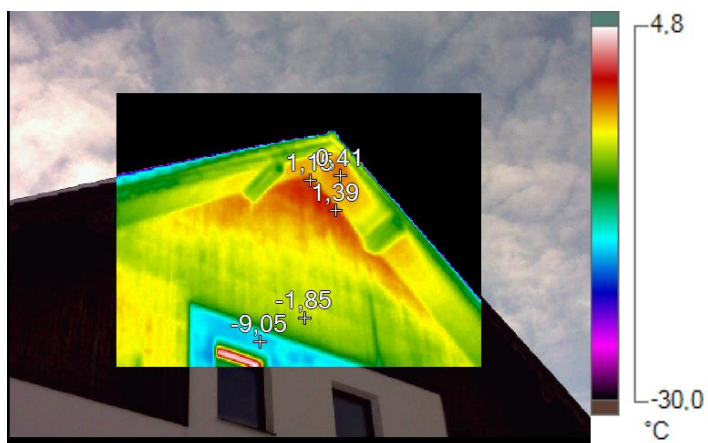
**IR000411.IS2**

čp.407 - detail západního štítu domu

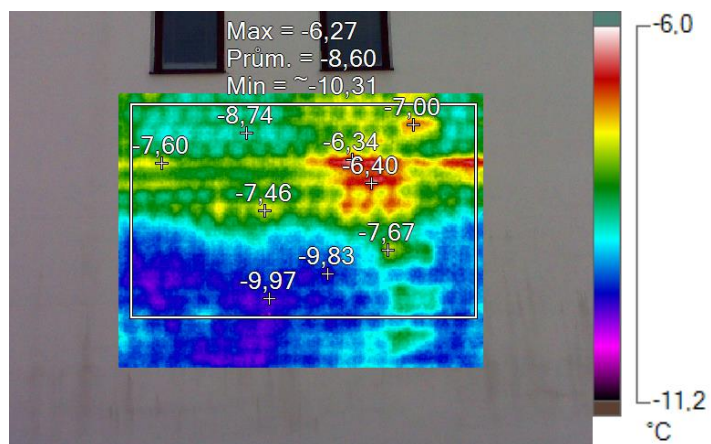
**IR000412.IS2**

Detail obvodové stěny západní strana čp. 407

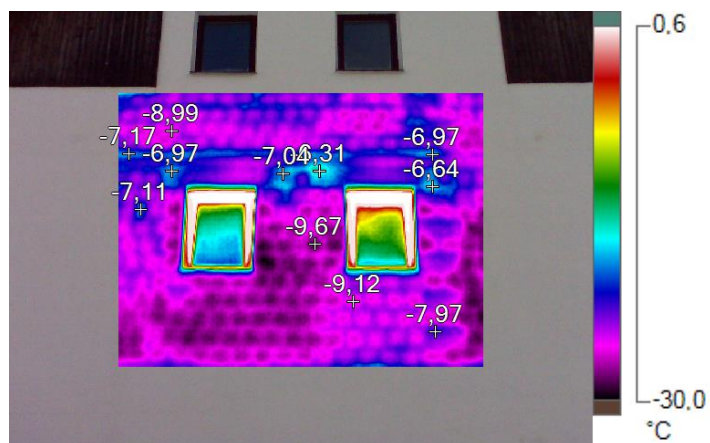
**IR000413.IS2**

Detail obvodové stěny západní strana čp. 407

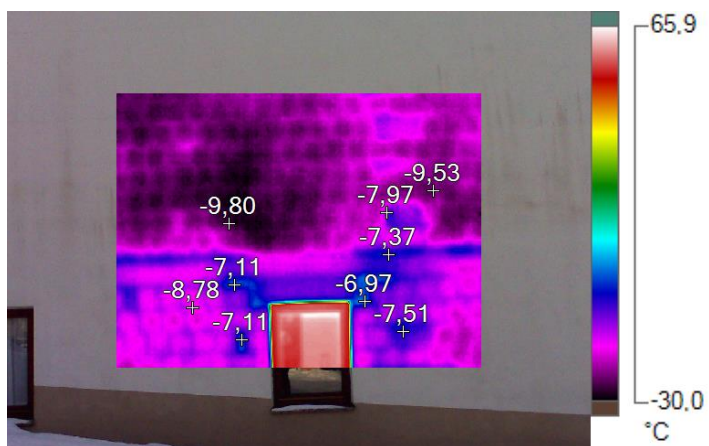
**IR000414.IS2**

Detail obvodové stěny západní strana čp. 407
