## **Bytové domy Železná Ruda, čp. 407,408**

### ***Termodiagnostika objektu - interiér***

**Nájemní družstvo Šumavská ulice**  
Klostermannovo nám. 26  
340 04 Železná Ruda  
IČ: 25243799

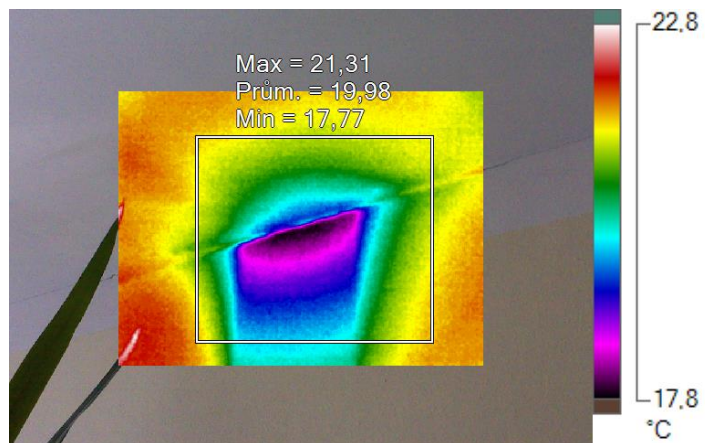
**IR000416.IS2**

Prostup teplot v místě podpěry krovu v příčce. Strop  
sádkartón podhled.

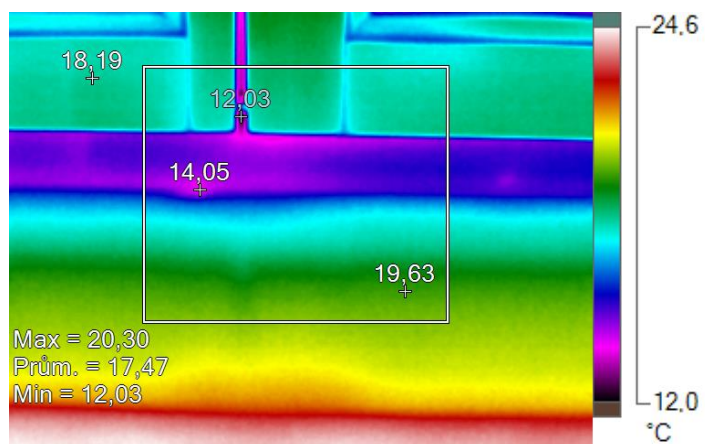
**IR000418.IS2**

Detail spodní části rámu okna

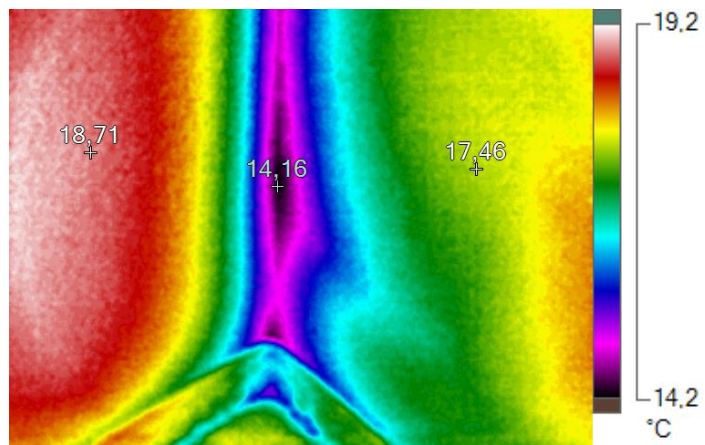
**IR000425.IS2**

Vnitřní kout obvodových zdí. Levá část zateplena zevnitř.

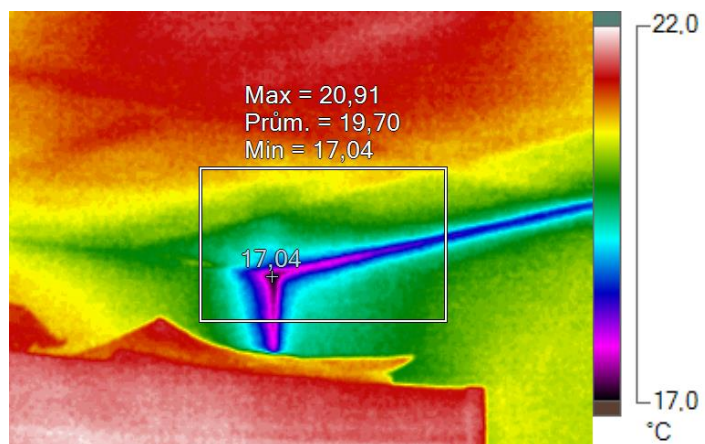
**IR000426.IS2**

Prostup nízké teploty za vnitřním zateplením vnější stěny  
(sousední vnitřní příčka směr do leva)

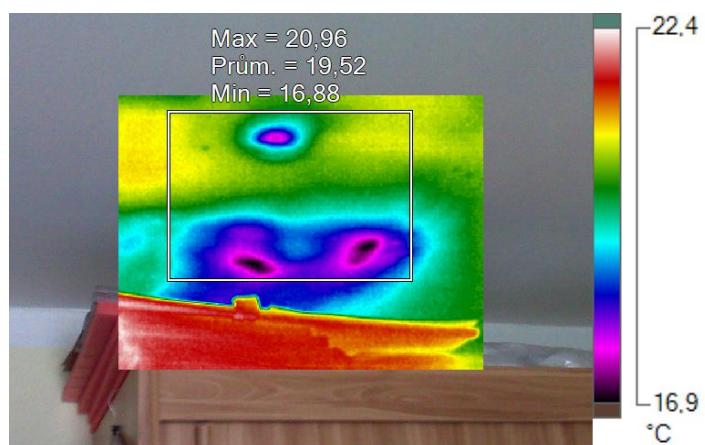
**IR000427.IS2**

defekt izolace stropního podhledu

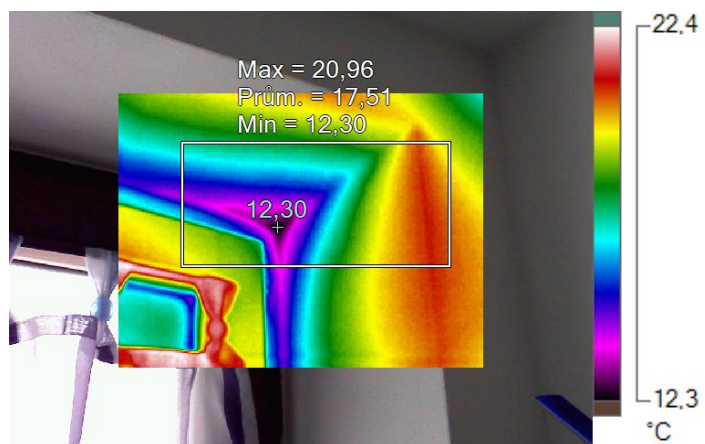
**IR000429.IS2**

Detail připojovací spáry okenního rámu - nadpraží

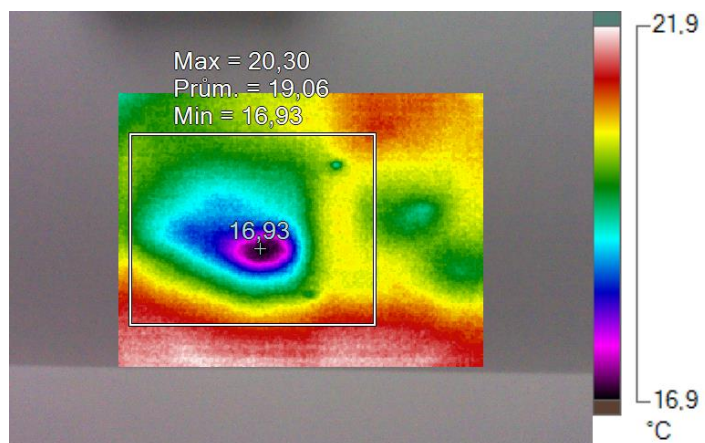
**IR000433.IS2**

defekt izolace stropního podhledu

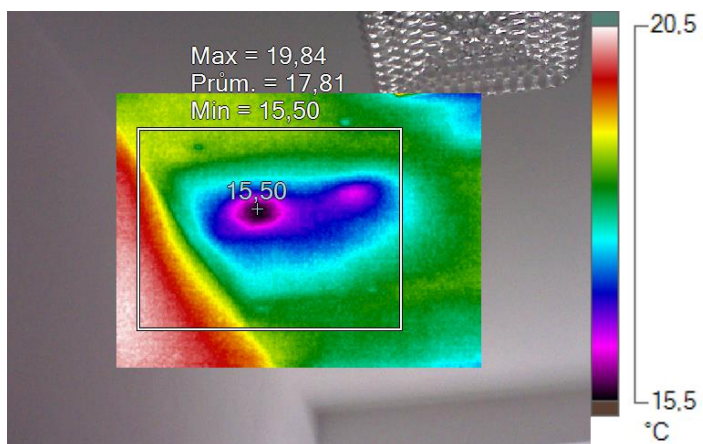
**IR000435.IS2**

defekt izolace stropního podhledu

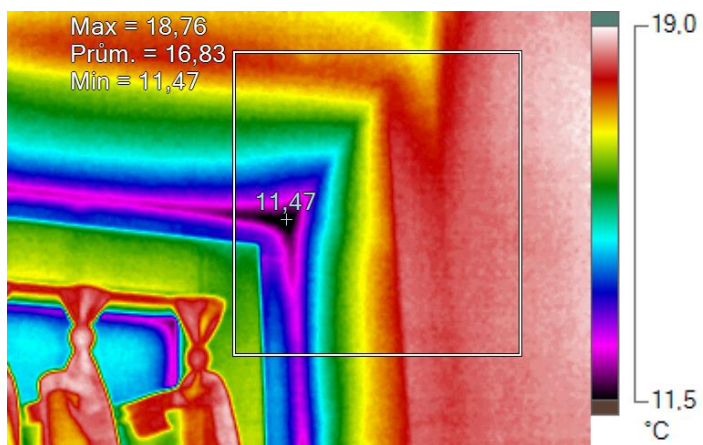
**IR000436.IS2**

Detail připojovací spáry okenního rámu - nadpraží

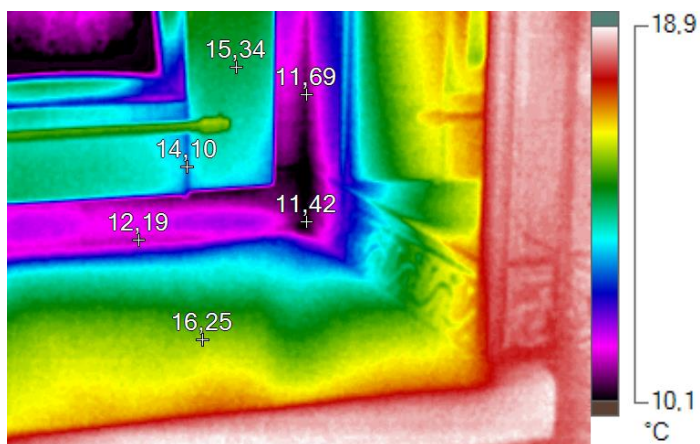
**IR000437.IS2**

Detail připojovací spáry okenního rámu

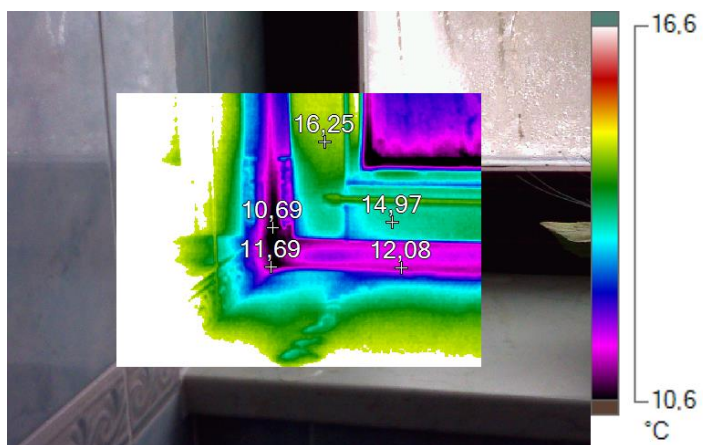
**IR000438.IS2**

Prostup teplot připojovací spárou okenního rámu a vliv na rám a jeho okolí.

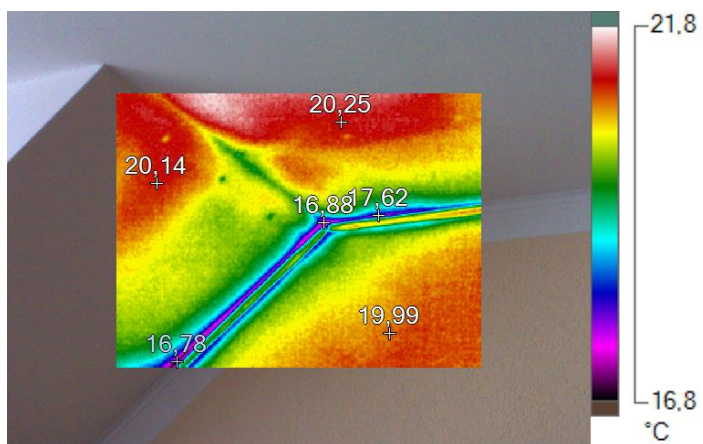
**IR000439.IS2**

Sádrokarton podhled a obv. stěna štít v obývacím pokoji.  
Vnější stěna štítu zateplena EPS ze vnitř.

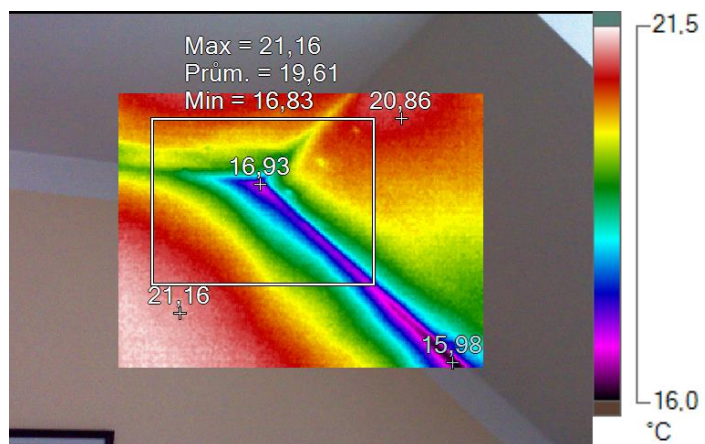
**IR000446.IS2**

podhled sádkokarton - zed' přička

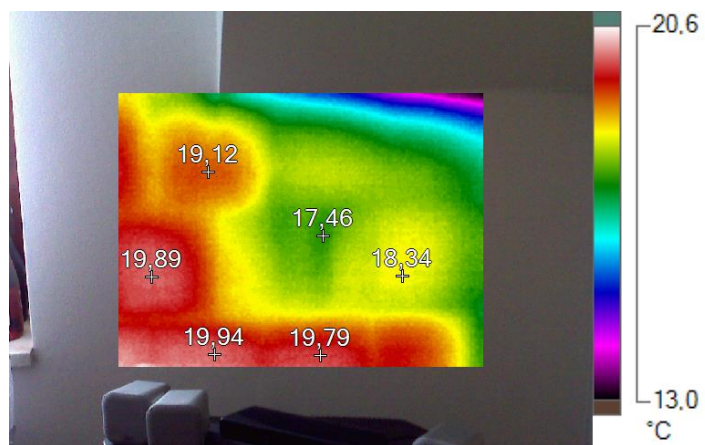
**IR000447.IS2**

Detail obvodové stěny

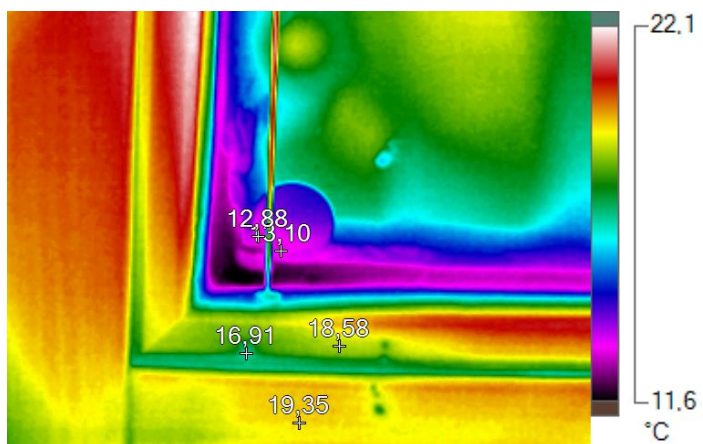
**IR000448.IS2**

kontrolní bod okna spodní část skla

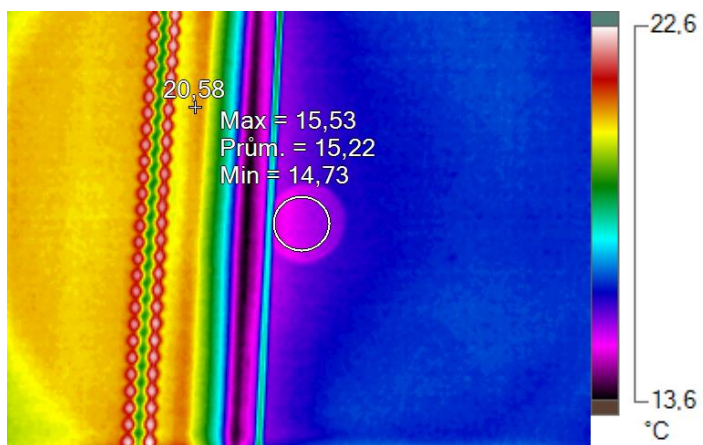
**IR000449.IS2**

Kontrolní bod střední část okna

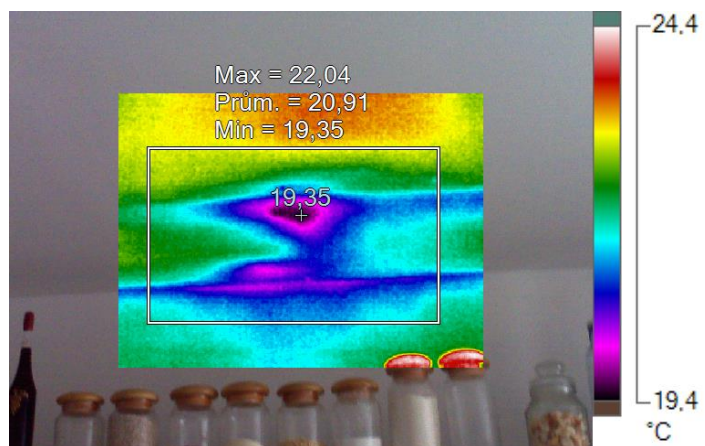
**IR000451.IS2**

Sádrokarton strop kuchyně

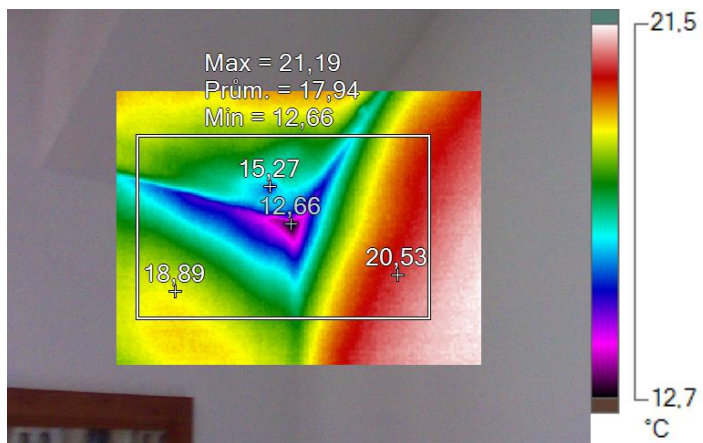
**IR000454.IS2**

Podhled sádrokarton - podkroví

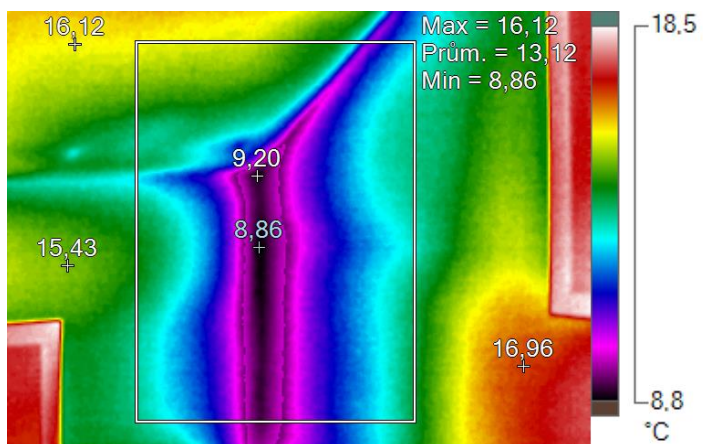
**IR000456.IS2**

Podkroví - dětský pokoj - vnější stěna a stěna sousední bj.,  
kondenzace - růst plísní

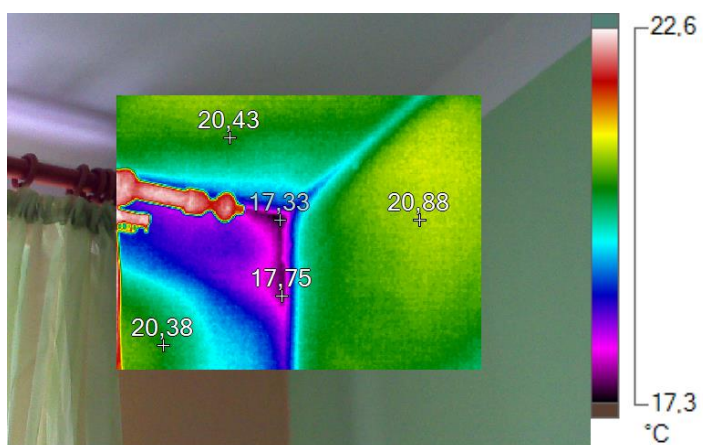
**IR000457.IS2**

Vnější kout pod stropem

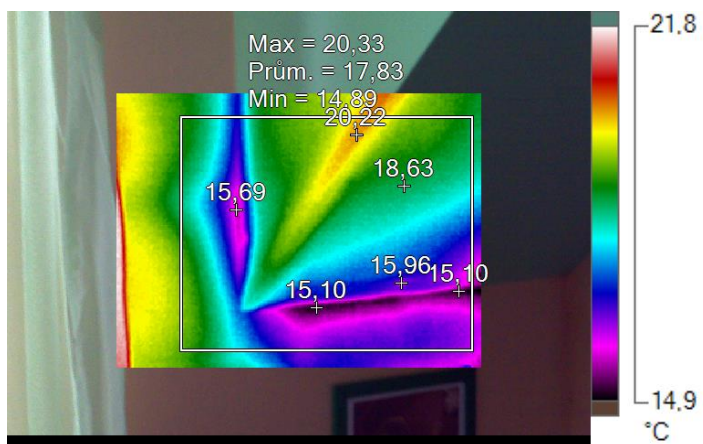
**IR000458.IS2**

Sádkartonový podhled podkroví.

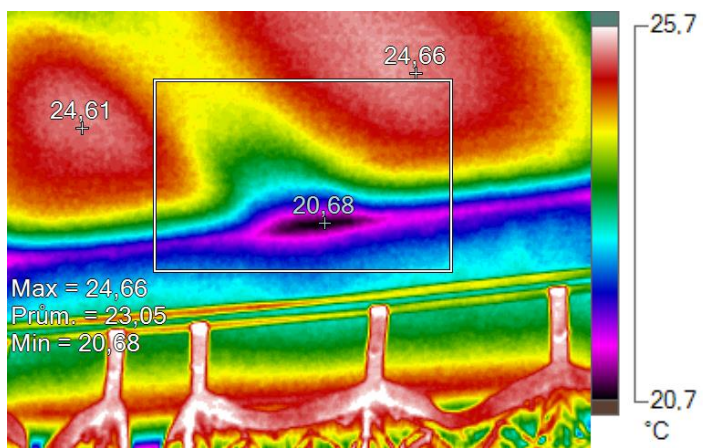
**IR000461.IS2**

Prostup stropní konstrukcí

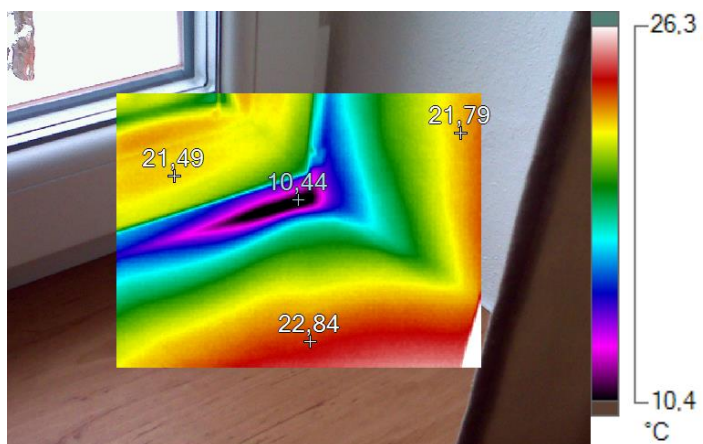
**IR000462.IS2**

Připojovací spára nově osazených oken

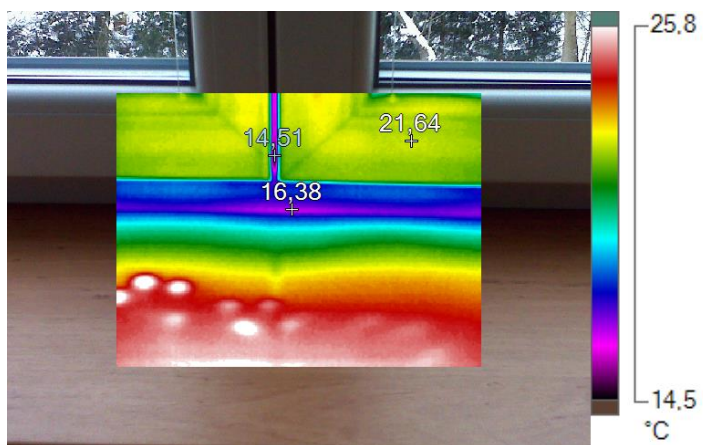
**IR000463.IS2**

Připojovací spára nově osazených oken

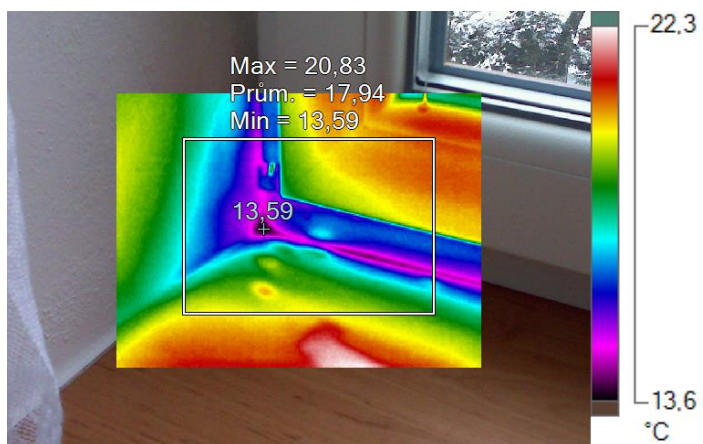
**IR000464.IS2**

Připojovací spára nově osazených oken

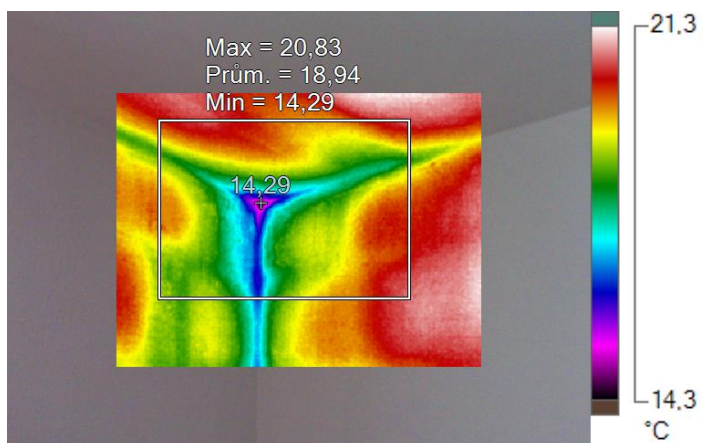
**IR000468.IS2**

horní vnější kout

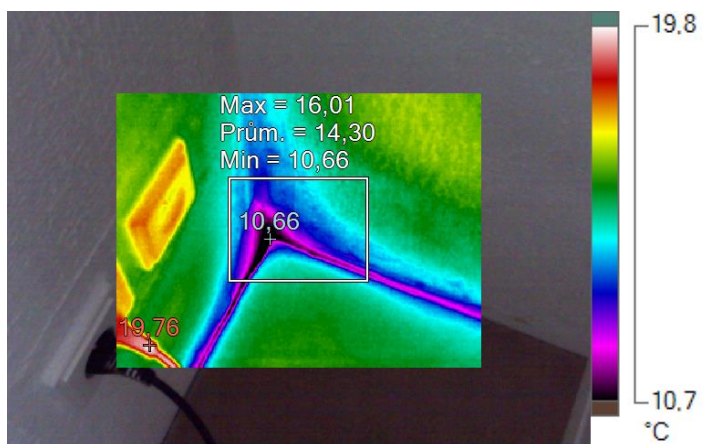
**IR000470.IS2**

spodní vnější kout

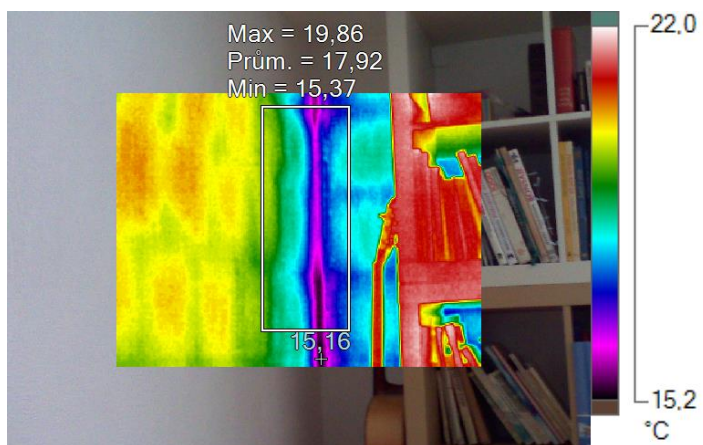
**IR000472.IS2**

vnější kout

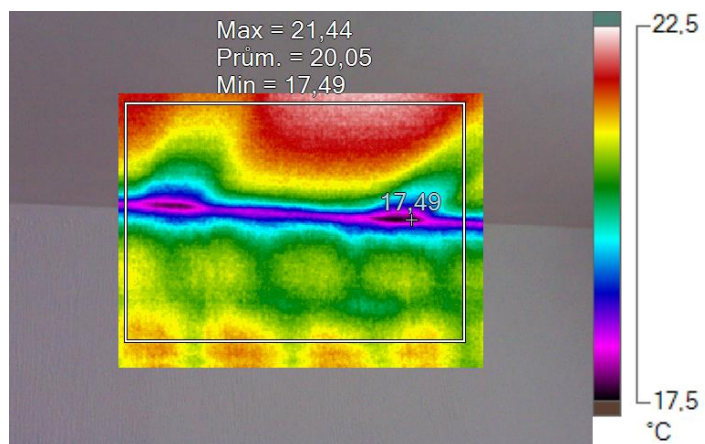
**IR000474.IS2**

prostup teplot stropní konstrukcí

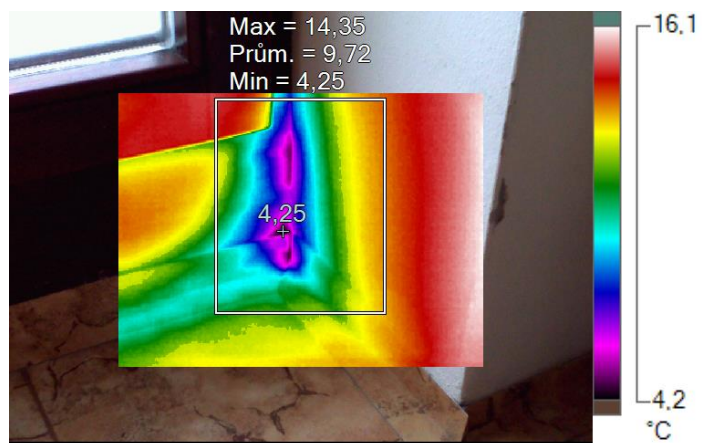
**IR000480.IS2**

Práh dveří na balkón

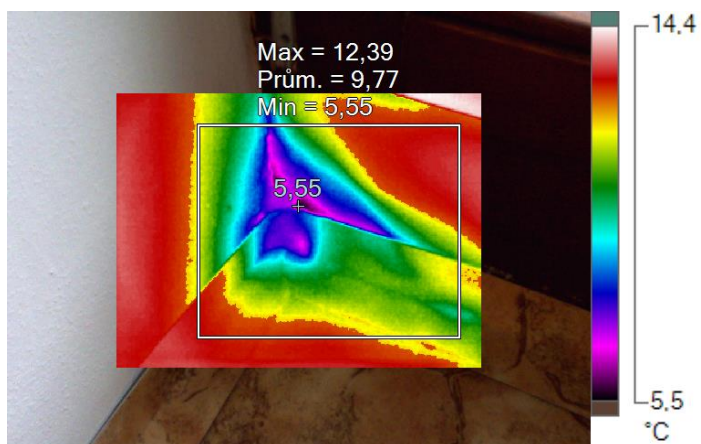
**IR000481.IS2**

Práh dveří na balkón

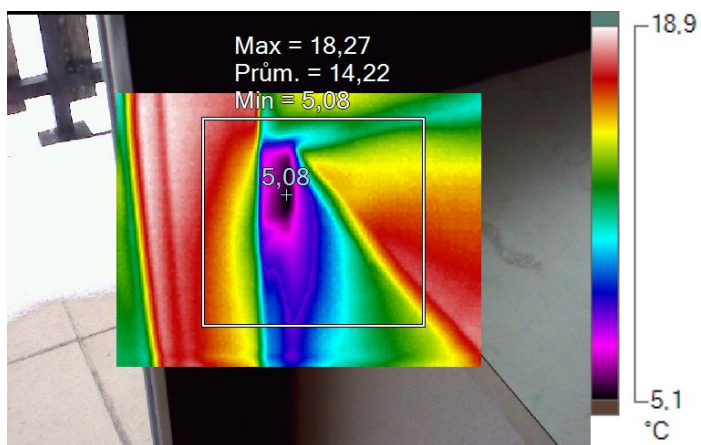
**IR000482.IS2**

Rám okna a dveří na balkón

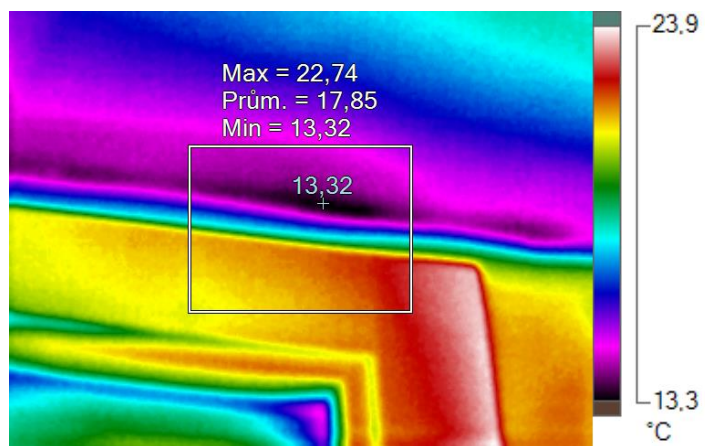
**IR000483.IS2**

Nadpraží balkonových dveří

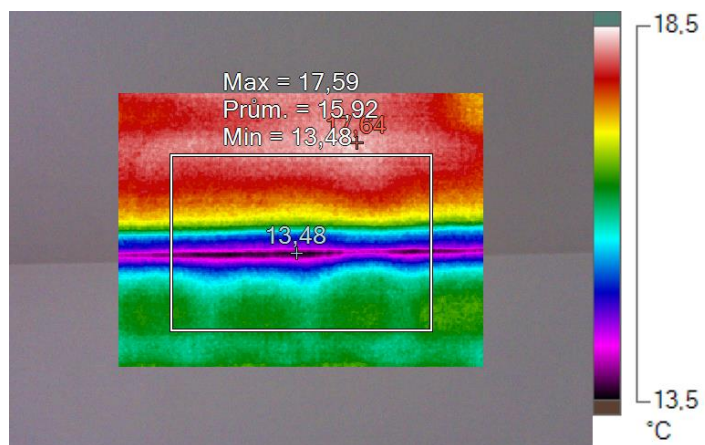
**IR000484.IS2**

Detail obvod. zdiva a stropu - prostup teplot do interiéru

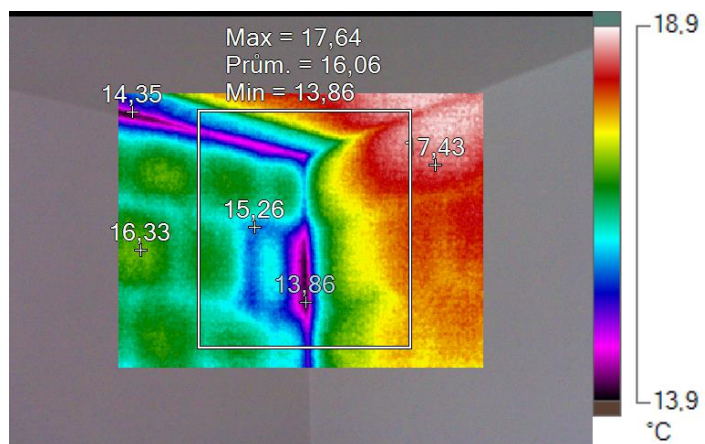
**IR000485.IS2**

Detail obvod. zdiva - prostup teplot do interiéru - kout s  
vnitřní příčkou

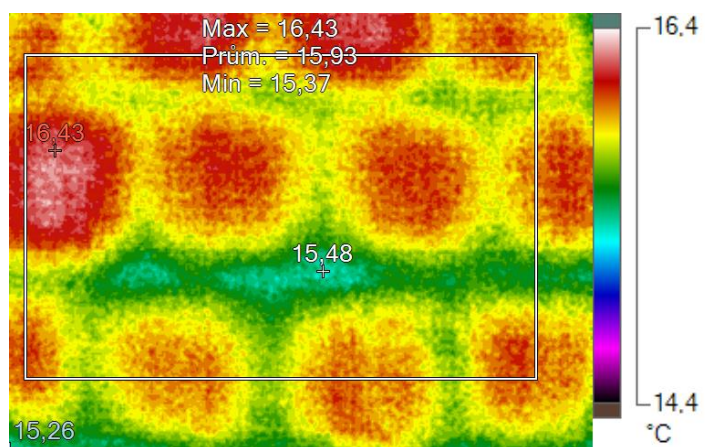
**IR000486.IS2**

Detail obvod. zdiva - prostup teplot do interiéru

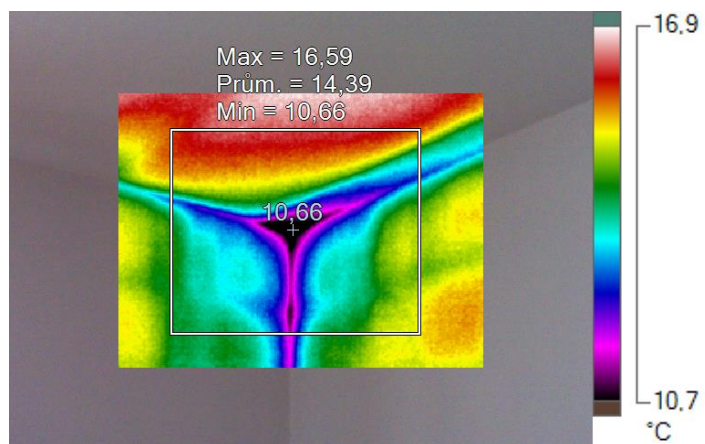
**IR000487.IS2**

horní kout vnějších obv. stěn domu

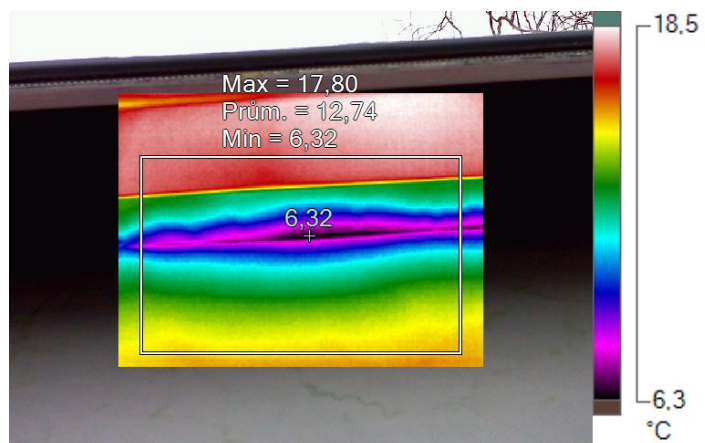
**IR000488.IS2**

Detail okenní rám - parapet

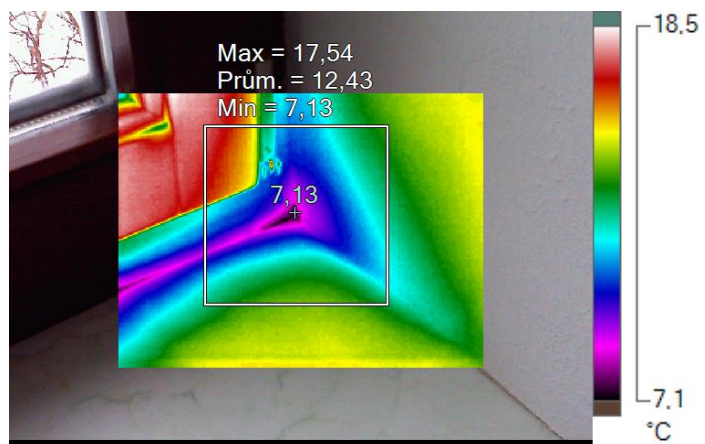
**IR000489.IS2**

Detail připoj.sprára okenního rámu a parapetu

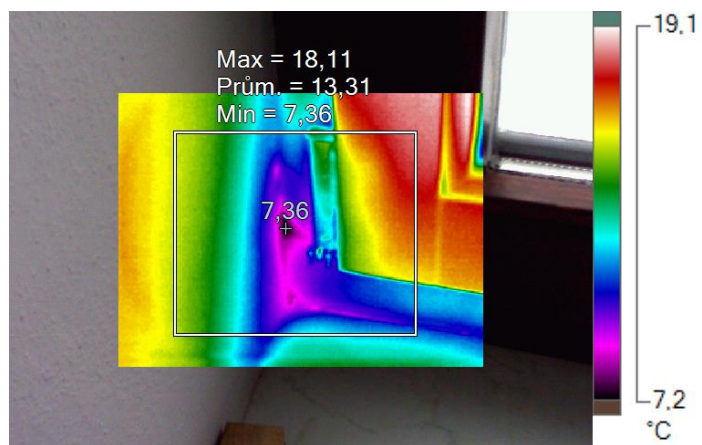
**IR000491.IS2**

Připoj spára ok. rámu

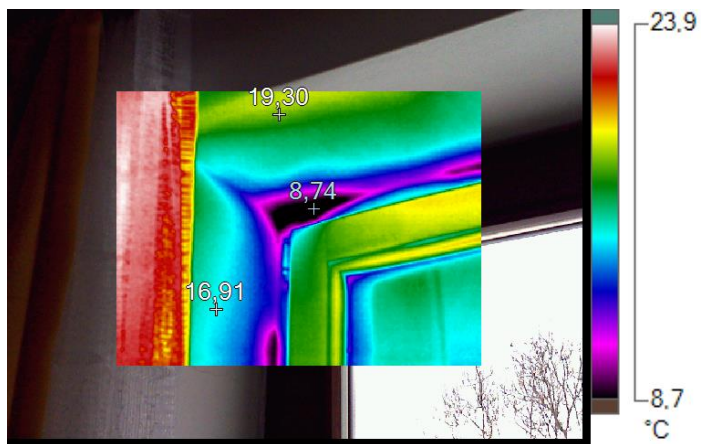
**IR000492.IS2**

Připoj.spára okenního rámu - nadpraží

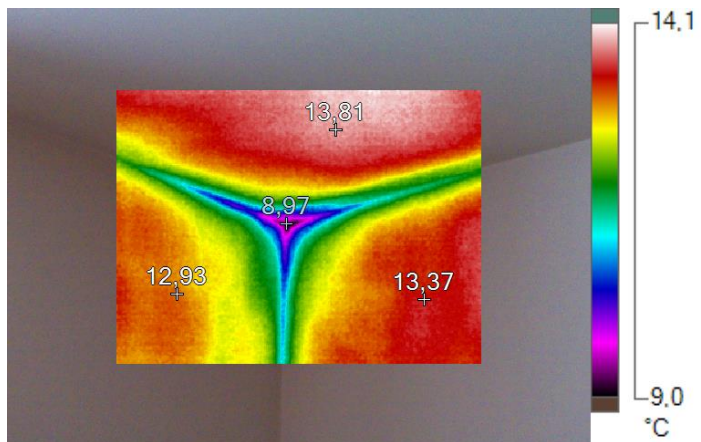
**IR000494.IS2**

horní vnější kout

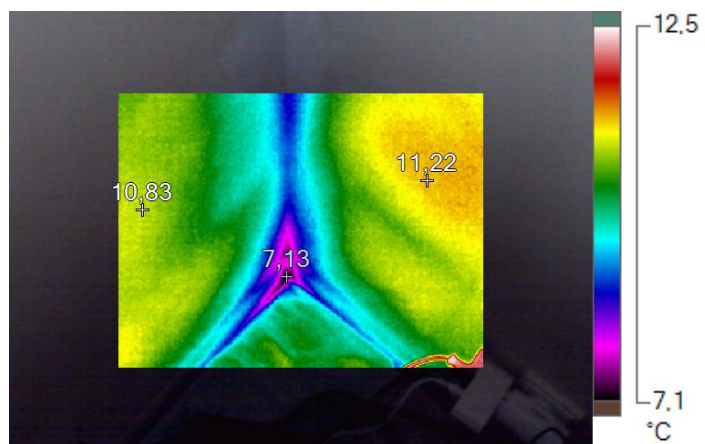
**IR000495.IS2**

spodní vnější kout

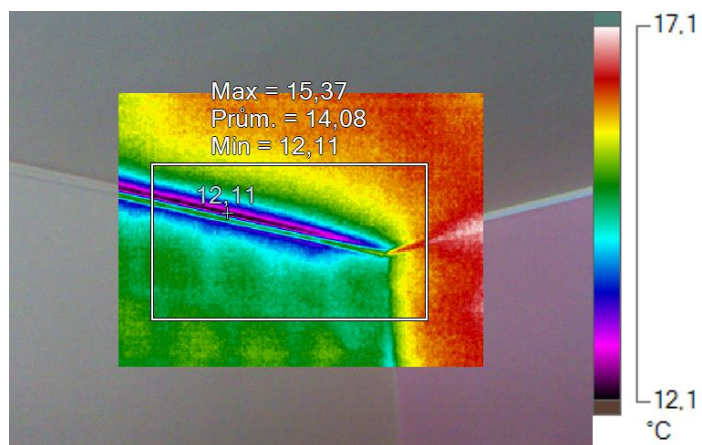
**IR000496.IS2**

obvodová stěna - strop

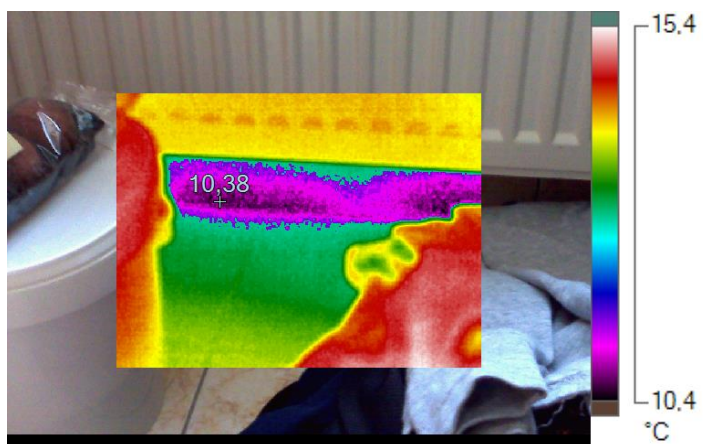
**IR000497.IS2**

Prostup teplot soklovu částí do interiéru

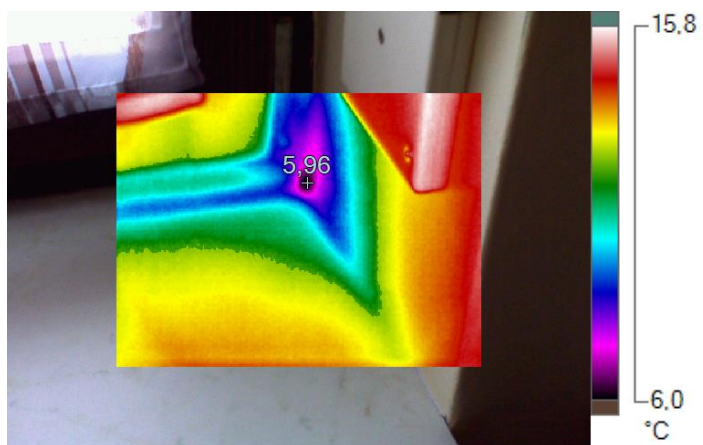
**IR000498.IS2**

spodní kout okno - parapet

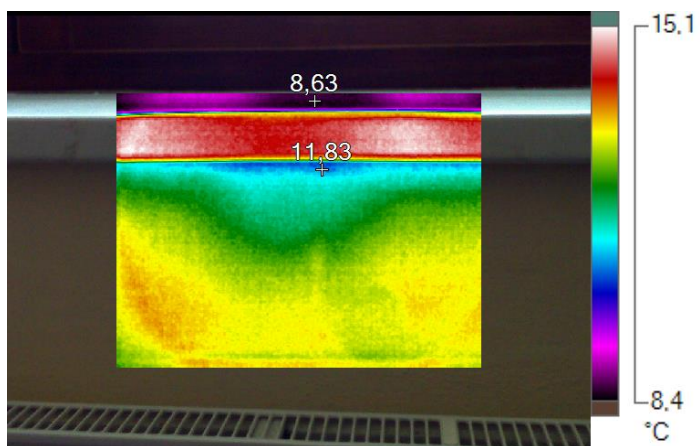
**IR000500.IS2**

Detail prostupu teplot v místě parapetu okna
