TERMODIAGNOSTIKA BUDOVY

Bytové domy Šumavská ul. Čp.407,408

Železná Ruda

Zkouška IR kamerou

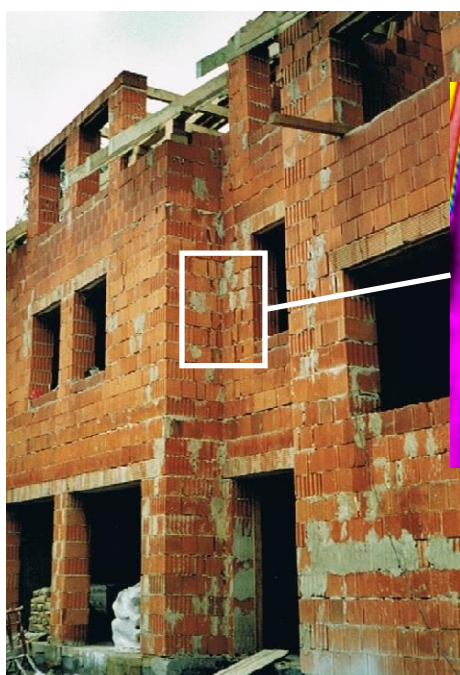
Detail vnitřního koutu
TM - provazba zdiva

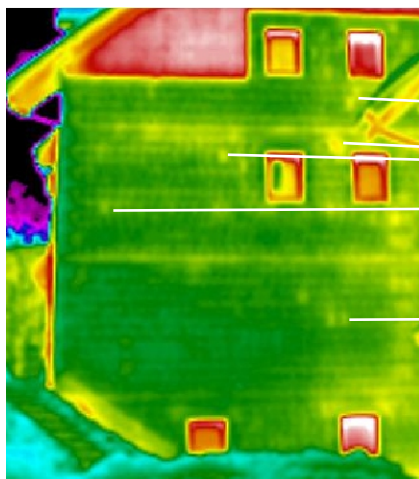
Detail - termogram
západní štít čp.408
TM - věnce a dozdvívání

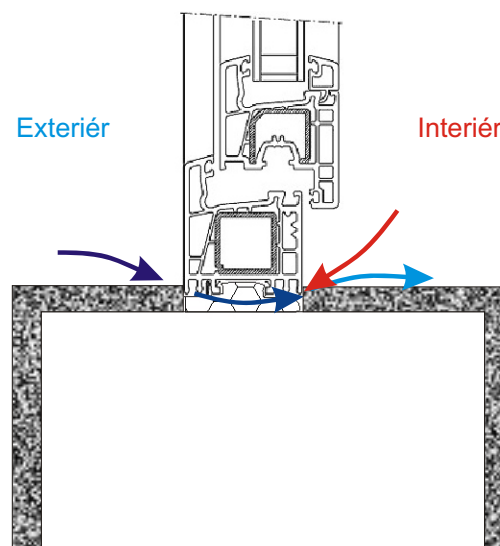
Připojovací spára okenního rámu není dostatečně izolována, nebo vlivem vlhkosti - difuze v zimním období dochází k namáhání izolační pěny, která není proti takovému vlivu chráněna hydroizolační páskou a tím dochází k její degradaci a ke stále většímu teplotnímu namáhání z exteriéru. Další vadou v této oblasti je nezajištění neprůvzdušnosti. Vlivem rozdílů tlaků (odsavač par, nárazový vítr aj) dochází k proudění chladného vzduchu do konstrukce.

Prostupem nízkých teplot v těchto místech jsou výplně otvorů namáhány nestandardně v místech, kde by k tomu za normálních okolností nemělo docházet. Názorná ukázka prostupu teplot Obr. 1 - jedná se o ilustrativní náčrt rozdílného typového provedení, ale princip je zcela shodný.

Prostup teplot a namáhání
připojovací spáry ok.rámu
